## Unterbruch der Wasserversorgung Herzogenbuchsee vom Samstag 25. Januar 2020

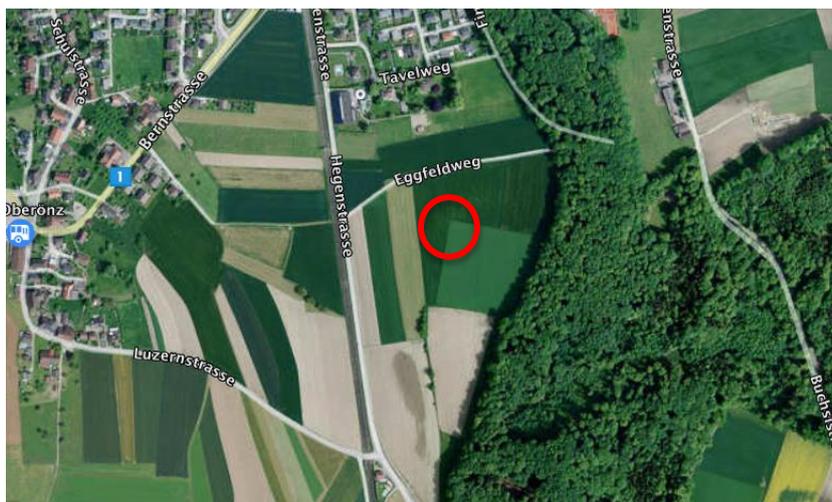
Gebiet der Schadstelle beim Lööliwald Herzogenbuchsee

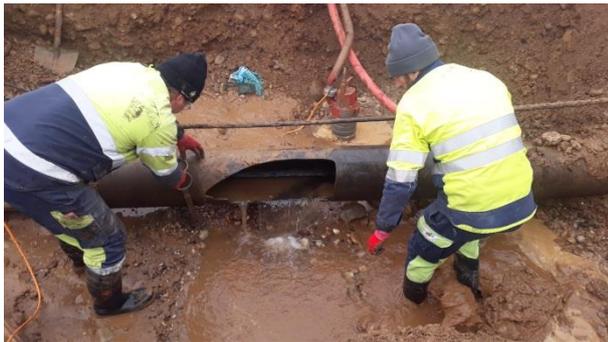
Hauptleitung mit Leck

Zusammen mit Fachspezialisten wird die Ursache des Leitungsbruchs noch genauer abgeklärt. Eine erste visuelle Begutachtung ergab, dass keine offensichtliche Abnutzung oder unverhältnismässige Alterung der Hauptleitung besteht.

Nach Sicherstellung der Wasserversorgung begannen die Reparaturarbeiten an der schadhaften Hauptleitung im Gebiet des Lööliwaldes bei Herzogenbuchsee. Mit Hilfe einer ortsansässigen Bauunternehmung konnte die Hauptleitung freigelegt und die schadhafte Stelle, welche eine Abmessung von ca. 50 x 20 cm hatte, herausgeschnitten und durch ein neues Stück ersetzt werden.

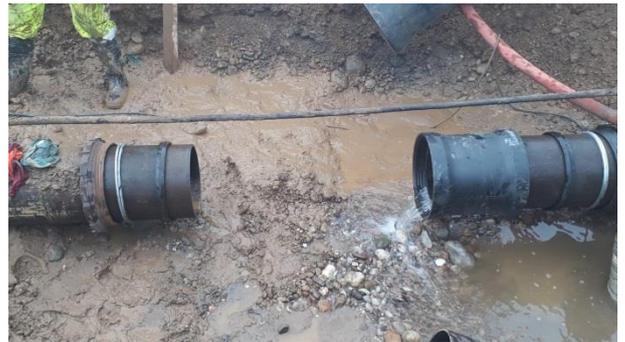
Hauptleitung für Einbau Rohrstück
